**Inspektionsprotokoll****Baustellenbesuch am 11.12.2019**

Bauvorhaben: Einfamilienhaus, Musterstraße, 12345 Musterstadt

Auftrags - Nr. : 19000

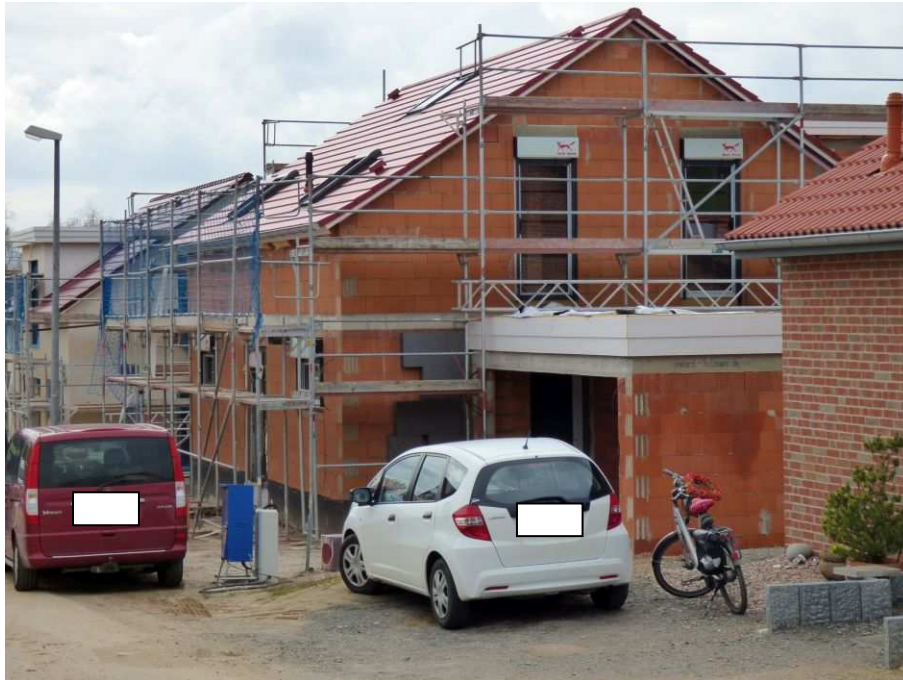
1.1 Das Gebäude ist eingerüstet und das Außenmauerwerk erstellt. Die Fenster sind eingebaut und das Dach ist gedeckt. Die Rohinstallationen sind abgeschlossen. Im Dachgeschoss ist die innenseitige Verkleidung fertiggestellt. (Bild 1)

Bild 1- Bautenstand

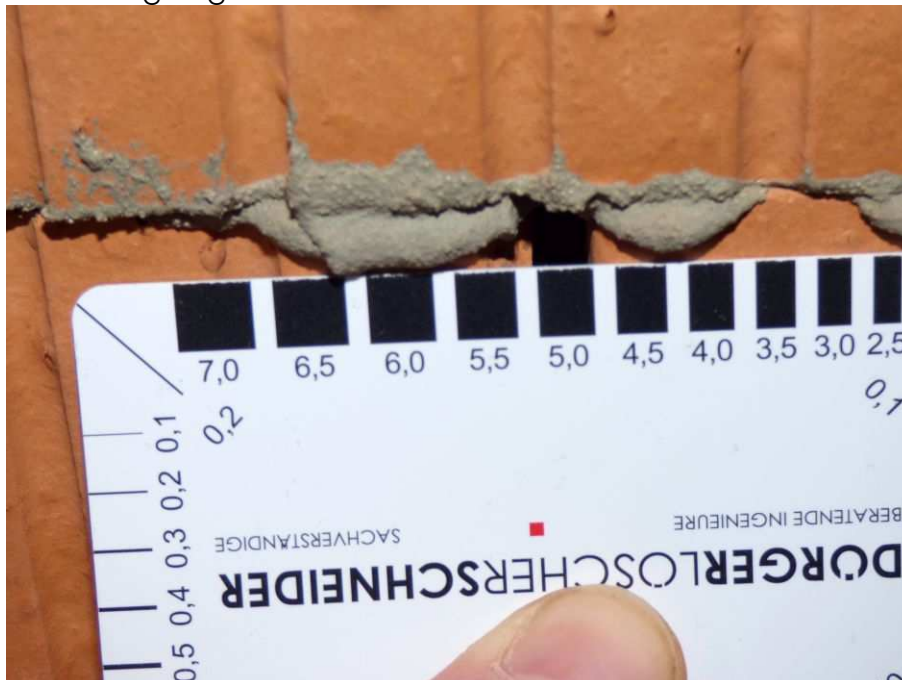
2.1 Fugen, die größer als 5 mm sind, sind zu vermörteln. (Bild 2)

Bild 2 – Fugen größer 5 mm sind zu vermörteln

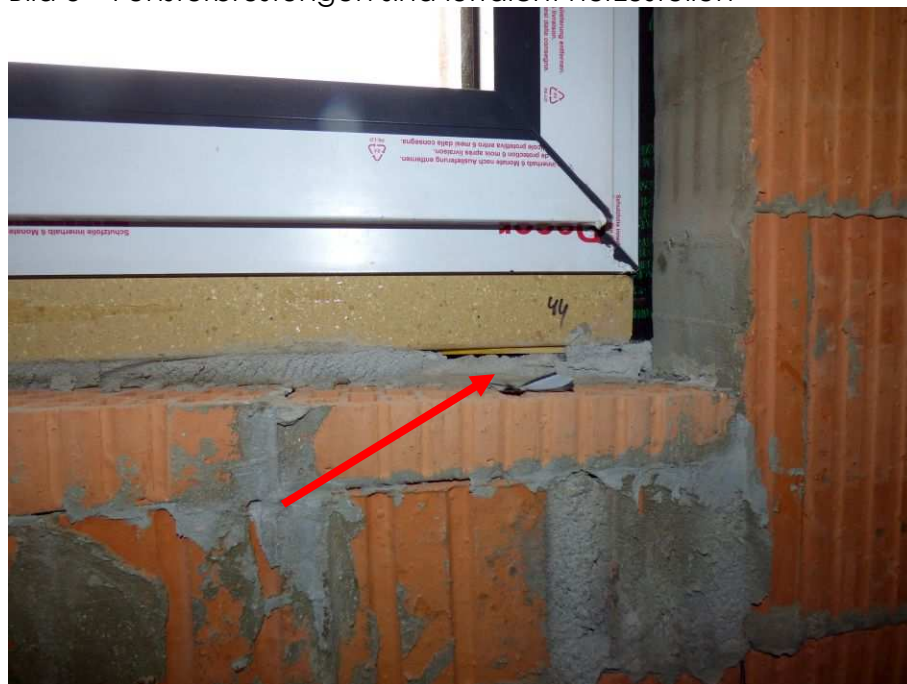
2.2 Bei den nicht bodentiefen Fensterbrüstungen im Erdgeschoss ist die Fensterbrüstung luftdicht herzustellen. Hier sind momentan noch Fehlstellen zwischen Mörtel und Fensterprofil vorhanden. Es wird eine luftdichte Abklebung empfohlen. (Bild 3)

Bild 3 – Fensterbrüstungen sind luftdicht herzustellen

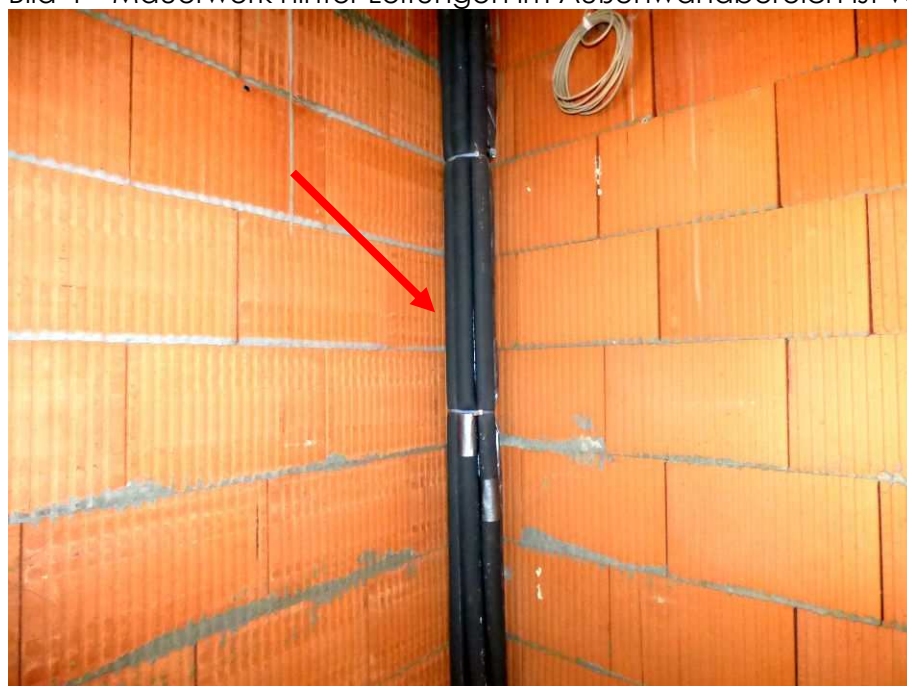
2.3 Bei Mauerwerk hinter Leitungen im Außenwandbereich ist dieses zur Herstellung der luftdichten Ebene vorzuschlämmen. Im Hauswirtschaftsraum im EG und bei der Lüftung im Badezimmer/ OG ist dies aktuell nicht der Fall. Hierauf wurde im vorherigen Protokoll, Punkt 2.6., hingewiesen. (Bild 4)

Bild 4 – Mauerwerk hinter Leitungen im Außenwandbereich ist vorzuschlämmen

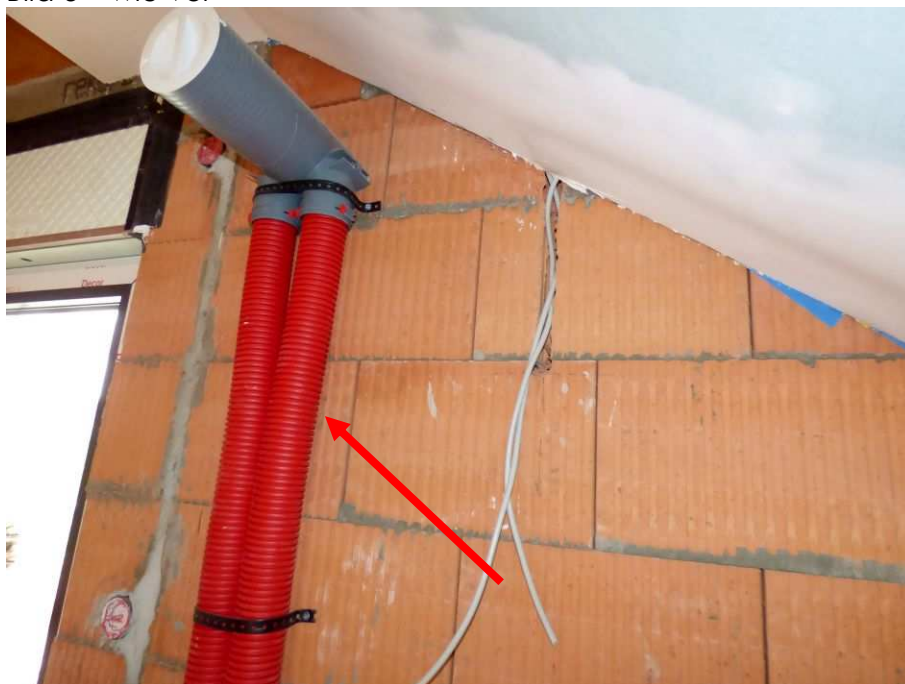
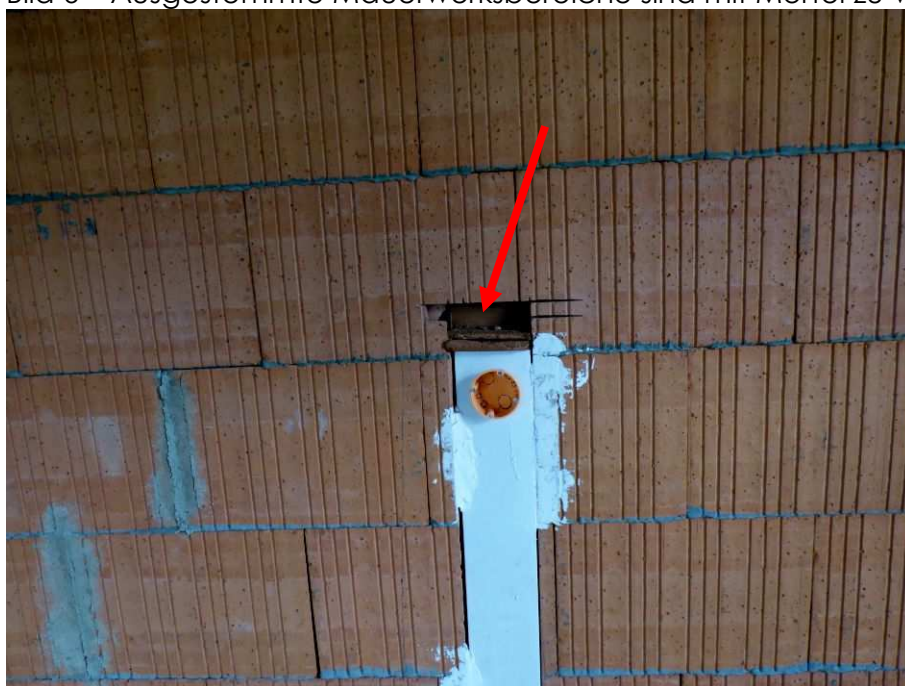
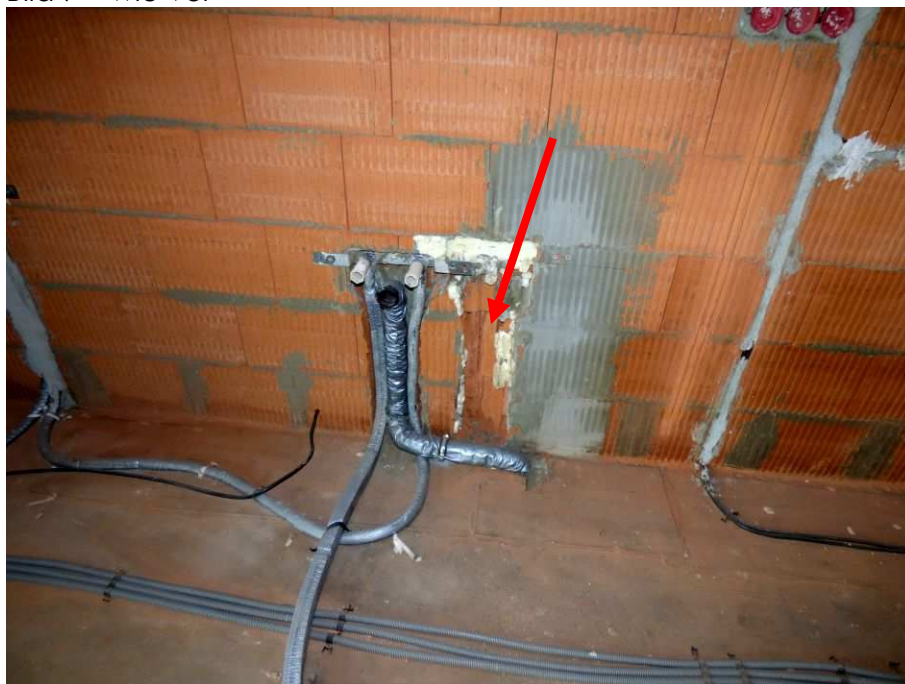
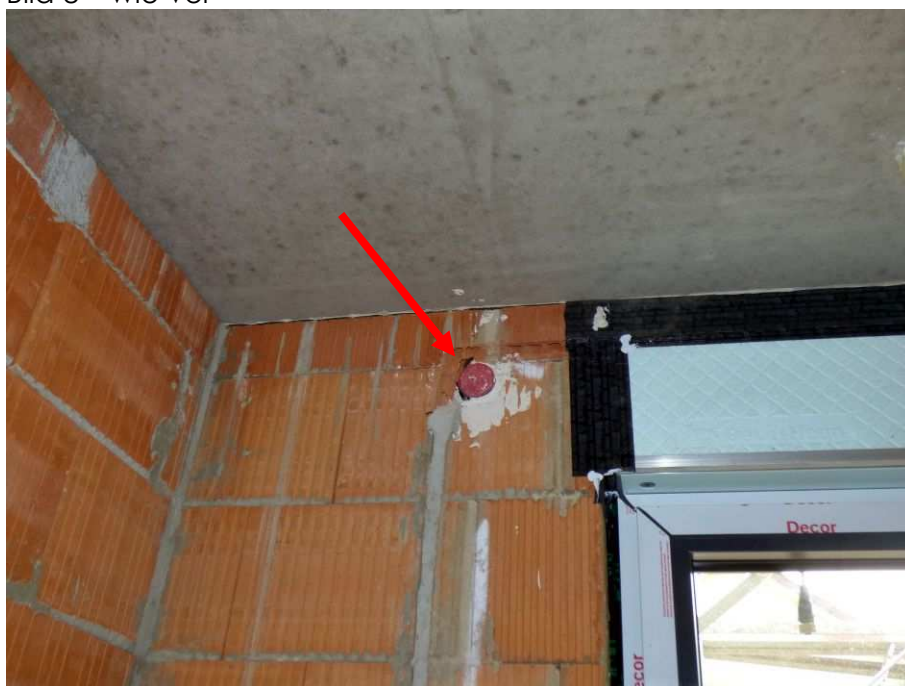
2.4 Ausgestemmte Mauerwerksbereiche sind mit Mörtel vor dem Putzen zu verfüllen. (Bilder 5 – 9)

Bild 5 – wie vor

Bild 6 – Ausgestemmte Mauerwerksbereiche sind mit Mörtel zu verfüllen

Bild 7 – wie vor

Bild 8 – wie vor

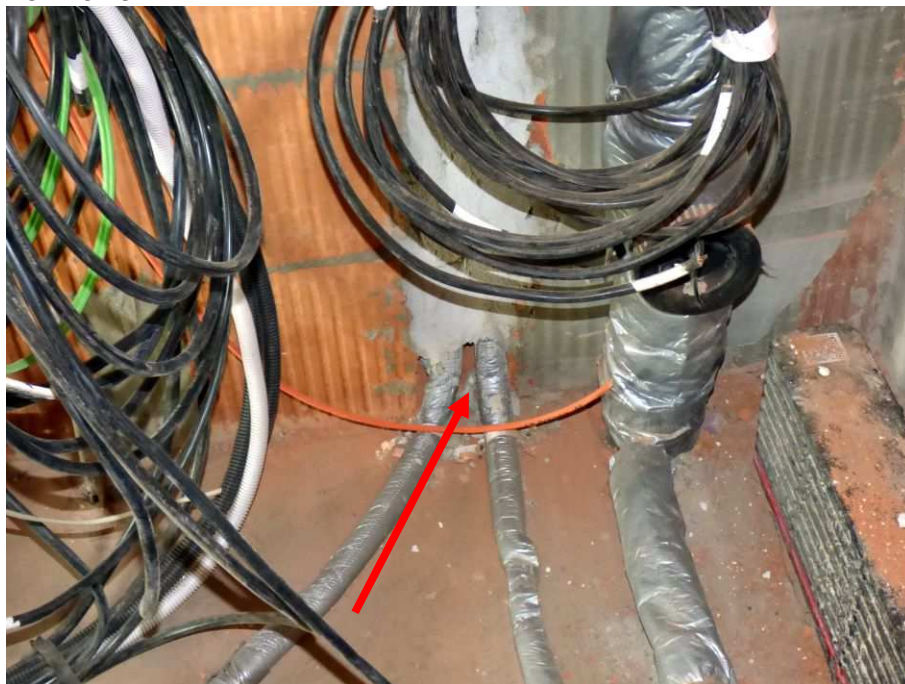
2.5 Bei ausgestemmten Mauerwerksbereichen am Sockel sind auch die Bereiche neben und hinter der Leitung mit Mörtel zu verfüllen. Es ergibt sich sonst eine Leckage über den Randdämmstreifen in die Hohlkammern des Mauerwerks.

Bild 9 – Ausgestemmte Mauerwerksbereiche am Sockel sind um und hinter der Leitung zu vermörteln

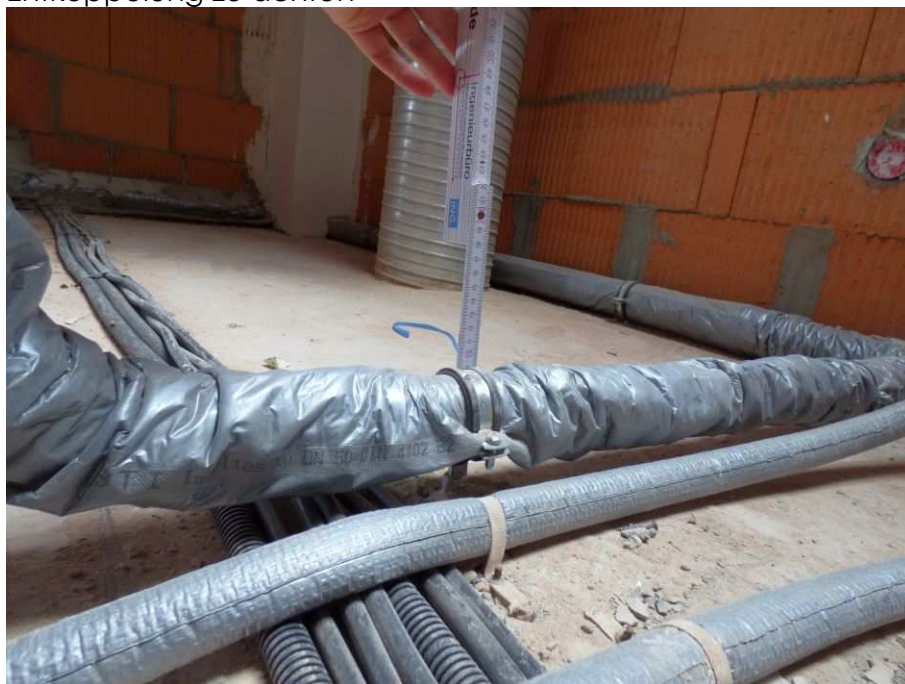
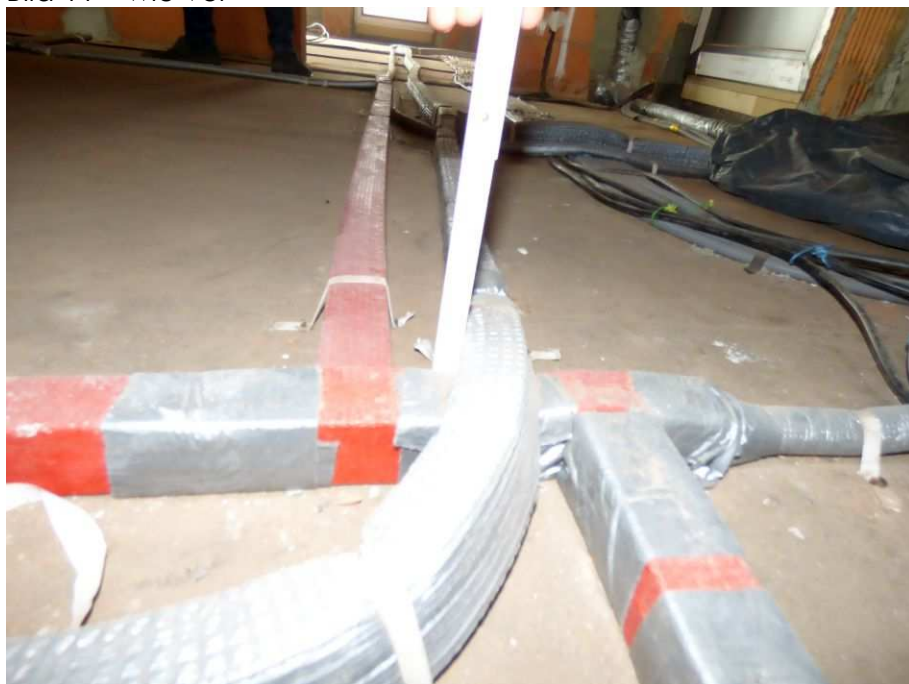
2.6 Es ist insbesondere im Hauswirtschaftsraum und im Badezimmer/OG darauf zu achten, dass eine ausreichende Überdämmung der Leitungen ausgeführt wird. Hierzu ist die oberste Lage der Fußbodendämmung über die Leitung hinweg zu führen. Die schalltechnische Entkoppelung der Leitung vom Estrich ist zu gewährleisten. (Bilder 10 und 11)

Bild 10 – Es ist auf ausreichende Überdämmung der Leitungen zur schalltechnischen Entkopplung zu achten

Bild 11 – wie vor

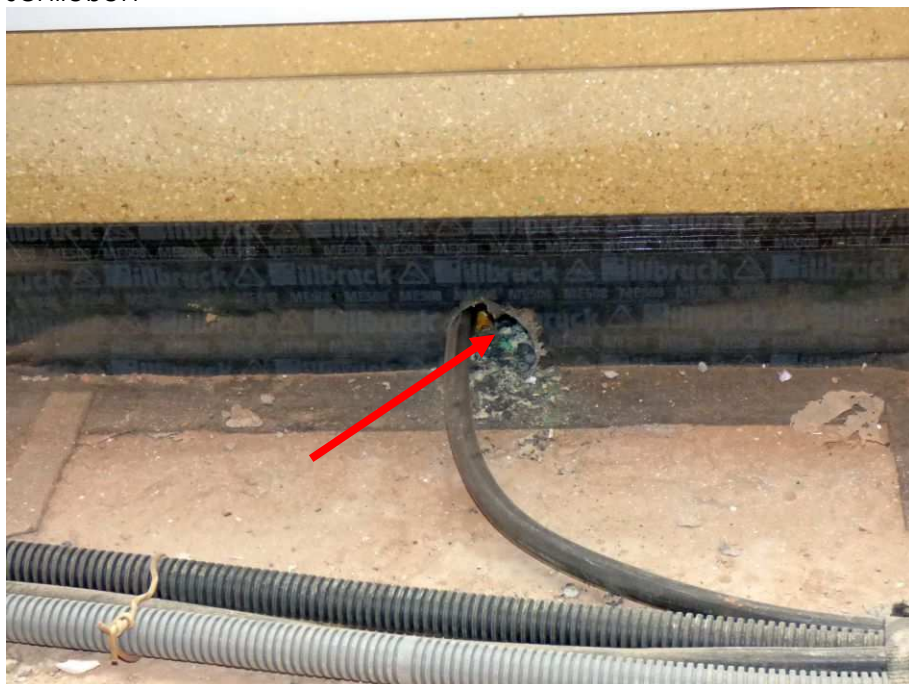
- 2.7 Im Dachgeschoss wird ein Elektrokabel durch die luftdichte Abklebung des Fensters im Bereich der Brüstung geführt. Diese Leitung ist an die Abklebung fachgerecht anzuschließen, um die luftdichte Ebene wiederherzustellen. (Bild 12)

Bild 12 – Kabeldurchführungen durch die luftdichte Abklebung sind fachgerecht zu schließen

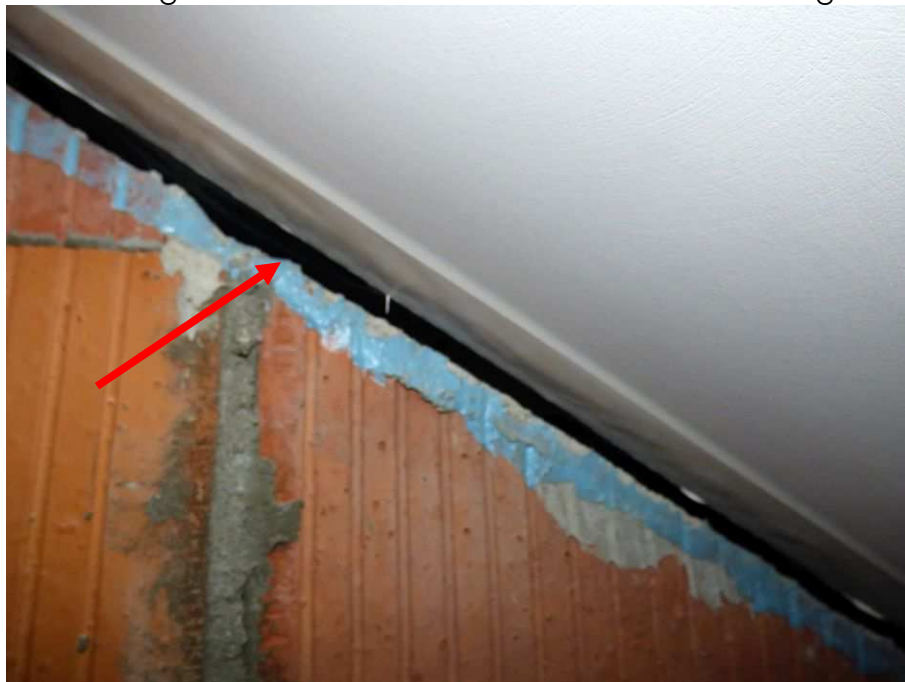
- 2.8 Beim Anschluss der Innenwand an die Dachschräge beim Hauswirtschaftsraum ergibt sich eine Fuge, die aufgrund ihrer Breite ein höheres Risiko einer Rissbildung hat. Diese Fuge ist dauerelastisch so zu verschließen, dass hier kein Riss mehr zu erwarten ist. (Bild13)

Bild 13 – Fugen zwischen Mauerwerk und Dachverkleidung ist fachgerecht zu schließen

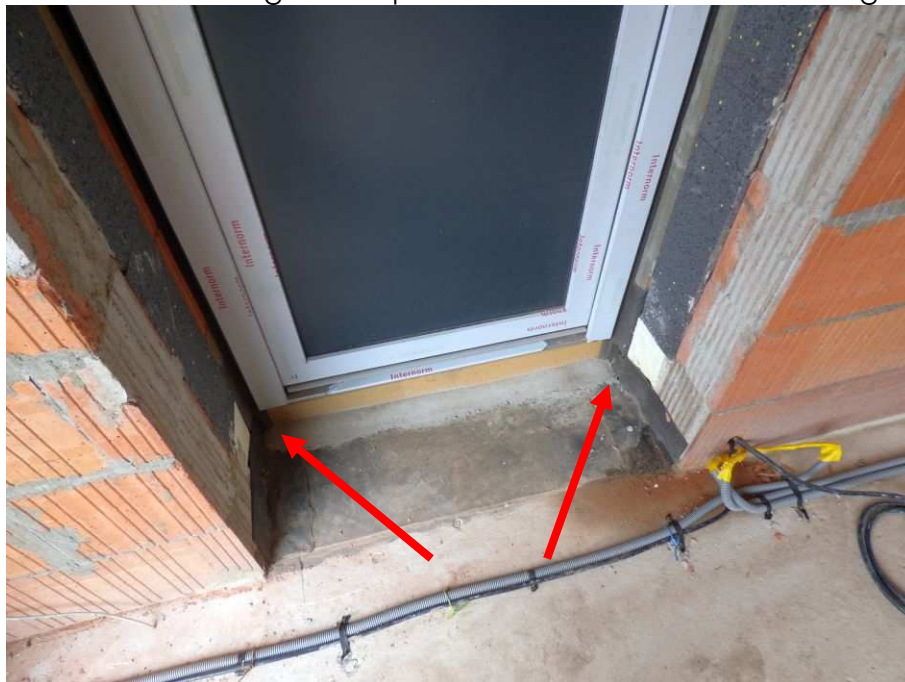
- 2.9 Bei der Tür zur Garage wurde der Bereich ausgemörtelt. Aus Sachverständigensicht wird empfohlen, eine Abdichtung nach DIN 18533 vom Fensterprofil auf die vorhandene Abdichtung zu führen. Aktuell besteht die Möglichkeit, dass Wasser im Bereich der Kompribänder und durch eine Fehlstelle im Mörtel unter die Konstruktion gelangen kann. (Bild 14)

Bild 14 – Abklebung von Türprofil auf vorhandene Abdichtung ist herzustellen

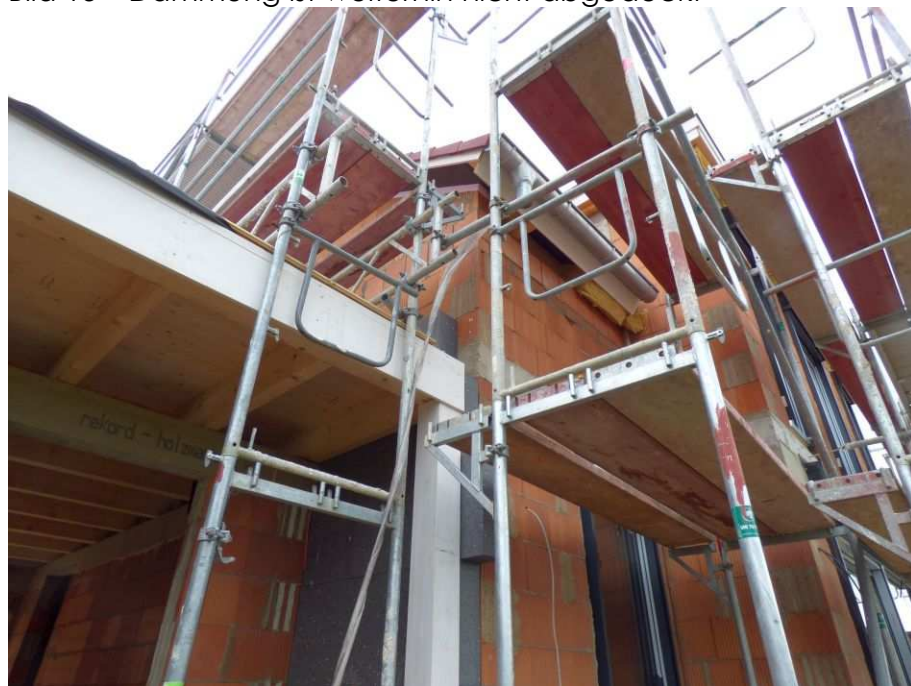
- 2.10 Die Dämmung zwischen Garage und Haus ist von oben nicht abgedeckt. Hierauf wurde im vorherigen Protokoll unter Punkt 2.11. hingewiesen. (Bild 15)

Bild 15 – Dämmung ist weiterhin nicht abgedeckt

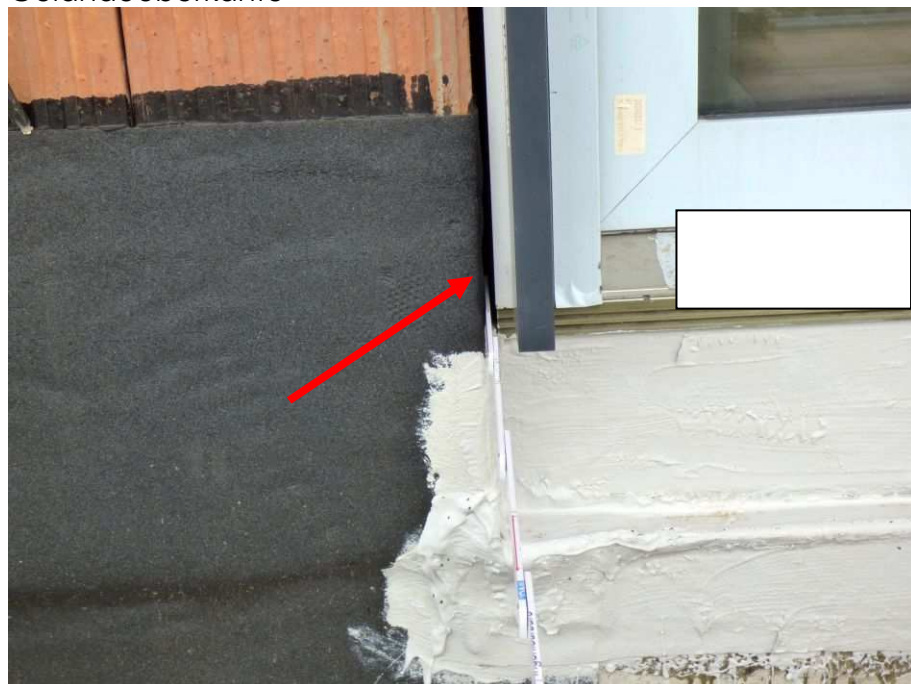
- 2.11 Die Fensterbrüstungen der bodentiefen Fenster im Erdgeschoss wurden nach DIN 18533 abgedichtet. Aktuell ist ein Spalt zwischen der Abdichtung und der Fensterleibung vorhanden. Die Abdichtung nach DIN 18533 ist mindestens 30 cm über die geplante Geländeoberkante zu führen. Dies gilt auch für den Anschluss der Leibung. Hier hat nach Sachverständigensicht eine Nacharbeit im Bereich der Fensterleibung zu erfolgen. (Bild 16)

Bild 16 – Leibung ist an die Abdichtung anzuschließen – mindesten 30 cm über geplante Geländeoberkante
